Il Lago dalla Preistoria

A cura dell'Ing. Alessandro Fioravanti e del Prof. Antonio Quattranni sono stati organizzati dal Comune di Bolsena tre interessanti seminari di geoarcheologia, "Forma Lacus Antiqui" con la finalità di individuare la forma ed i livelli assunti dal nostro lago durante i trascorsi millenni

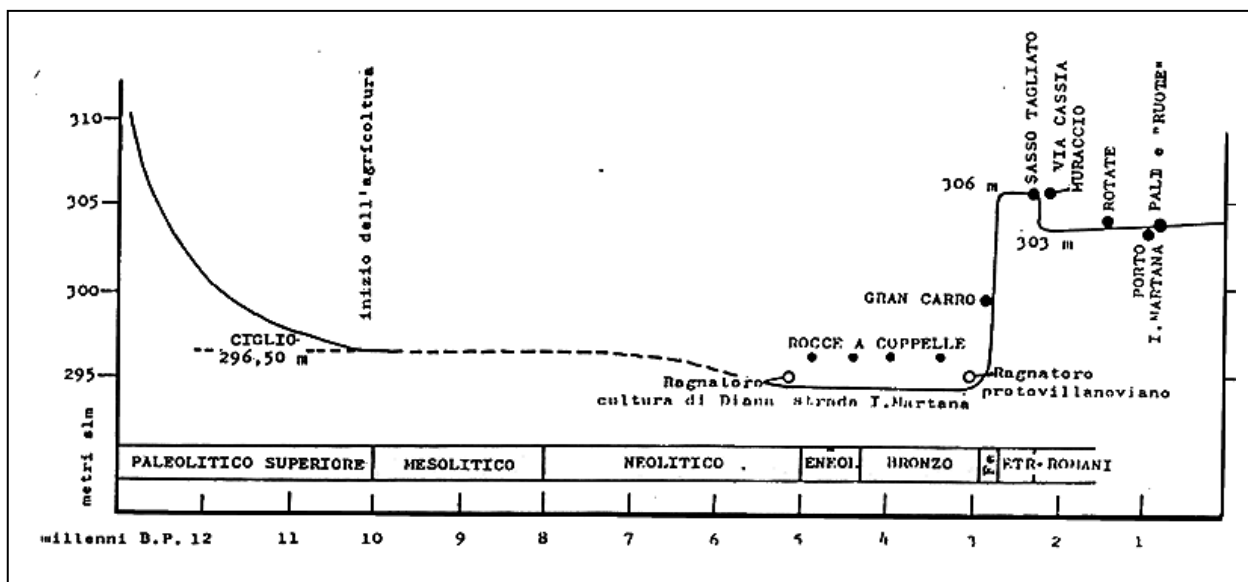
Non vi è alcun dubbio che nel corso dei millenni il lago di Bolsena abbia avuto un livello più basso. Lo testimoniano alcuni insediamenti, ora sommersi e numerosi ritrovamenti archeologici. Non mancano neppure prove che il livello sia stato più alto, come testimoniano alcune scarpate di erosione lontane dalla costa attuale e la presenza a terra di sedimenti lacustri. All'Ing. Fioravanti va il merito, non solo di aver personalmente effettuato importanti ritrovamenti subacquei, ma anche quello di aver proposto un grafico che indica il probabile livello del lago, in funzione del trascorrere dei millenni. I livelli, incluso quello attuale, che è di poco superiore a 304 metri, si riferiscono al mare.

Il grafico fa risalire le prime indicazioni a 13000 anni BP, dove BP sta per "before present", ossia prima di oggi. Sarebbe stato difficile estendere la ricerca ad un periodo anteriore, che era quello dell'ultima glaciazione, alla fine del quale, secondo alcuni, avvenne il biblico diluvio universale. Fino ad allora fu un succedersi ininterrotto di violente variazioni climatiche, tutte in fase glaciale, durante le quali il lago aveva una dimensione molto maggiore di quella attuale, ad un livello più alto, con quote di stazionamento identificate a 330, 320 e 310 metri. Alla maggiore dimensione del lago contribuì, più che una presumibile abbondanza di piogge, la scarsa evaporazione dovuta alla bassa temperatura ed il frequente congelamento della superficie del lago.

Concluso il periodo glaciale, seguì un generalizzato aumento della temperatura, superiore a quella odierna, che fece scendere il livello del lago a 7,5 metri sotto quello attuale dove, per quello che si sa, vi rimase presumibilmente dal 10.000 al 6000 BP. Poiché in quel periodo il potenziale incile si trovava molto più in alto, il lago non aveva alcun emissario, ad eccezione di incerte ed occulte fughe d'acqua attraverso il terreno. La prova che avvenne questo lungo stazionamento del livello a quota 296,5 è data dall'esistenza di una inginocchiatura del fondale, detto "ceio" o ciglio, quasi parallelo alla riva e presente su tutto il lato occidentale del lago.

Nel corso dei successivi 3 millenni, dal 6000 al 3000 BP, si verificò un ulteriore abbassamento del lago di 2,5 m, che portò il livello a quota 294. Osservando la carta batimetrica del lago si realizza facilmente che quando il livello del lago era a quella quota, ossia dieci metri inferiore all'attuale, l'isola Martana si congiungeva con la riva antistante convertendosi in penisola. Una carta batimetrica di dettaglio mostra però l'esistenza di un breve tratto di poche decine di

Nel citato grafico sono indicati altri indizi geoarcheologici, che confermano l'evoluzione dei livelli precedentemente descritta. Il "muraccio" è un rudere romano che si trova lungo la via Cassia: la sua presenza a quota 305,5 m prova che in epoca romana l'abbassamento dell'incile era già stato realizzato. Le "rotate" di punta Grancarò, sono solchi prodotti dalle ruote dei carri che nel periodo medioevale seguivano un percorso parallelo alla riva, ad una quota che nei punti più bassi è di 303,6 metri. Il porto dell'isola Martana, databile al medio evo, si trova a quota 304. I "pali e ruote" sono strumenti di pesca, usati nel medio evo: sono costituiti da gruppi di pali verticali infissi nei fondali, o zavorrati con ruote di pietra, contenenti ramaglie: attiravano i pesci, che poi venivano catturati. La presenza di resti di pali sul fondo del lago aveva fatto inizialmente credere all'esistenza di antichi insediamenti palafitticoli, ma le analisi con il metodo del radiocarbonio hanno determinato la loro età e definitivamente chiarito l'equivoco.
